Midvinternattens köld är hård

Förra veckan gick till att installera värmepumpen i slöjdsalen. Eftersom det inte blev gjort på sommaren så blev det mycket krångligare. Jag måste bygga ett tält utanför väggen och sätta in en kamin där. Men varmt blev det först då jag satt in dubbla presenningar.

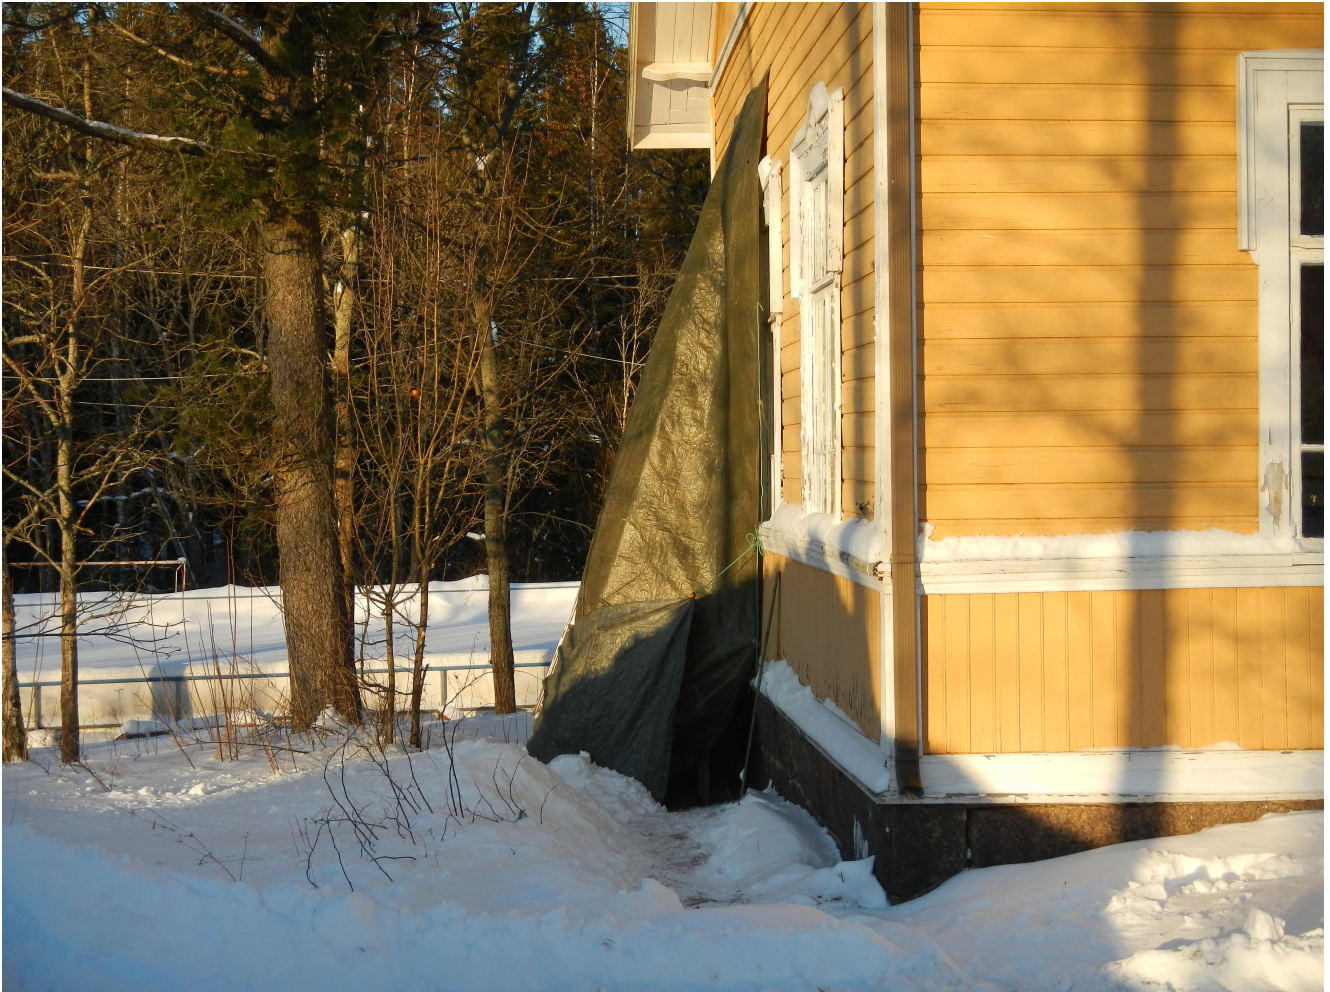
Bilden ger en helt felaktig bild av den här vintern. Det var troligen enda dagen då det var solsken. Att installera värmepumpen var ganska enkelt. Det gick bra att borra hål i väggen med hålsågen om man emellanåt tog bort virke inifrån hålet med stämjärn. Själva hålsågen kunde bara gå 3 cm djupt. Intressant var att stockarna var helt friska – som nya.

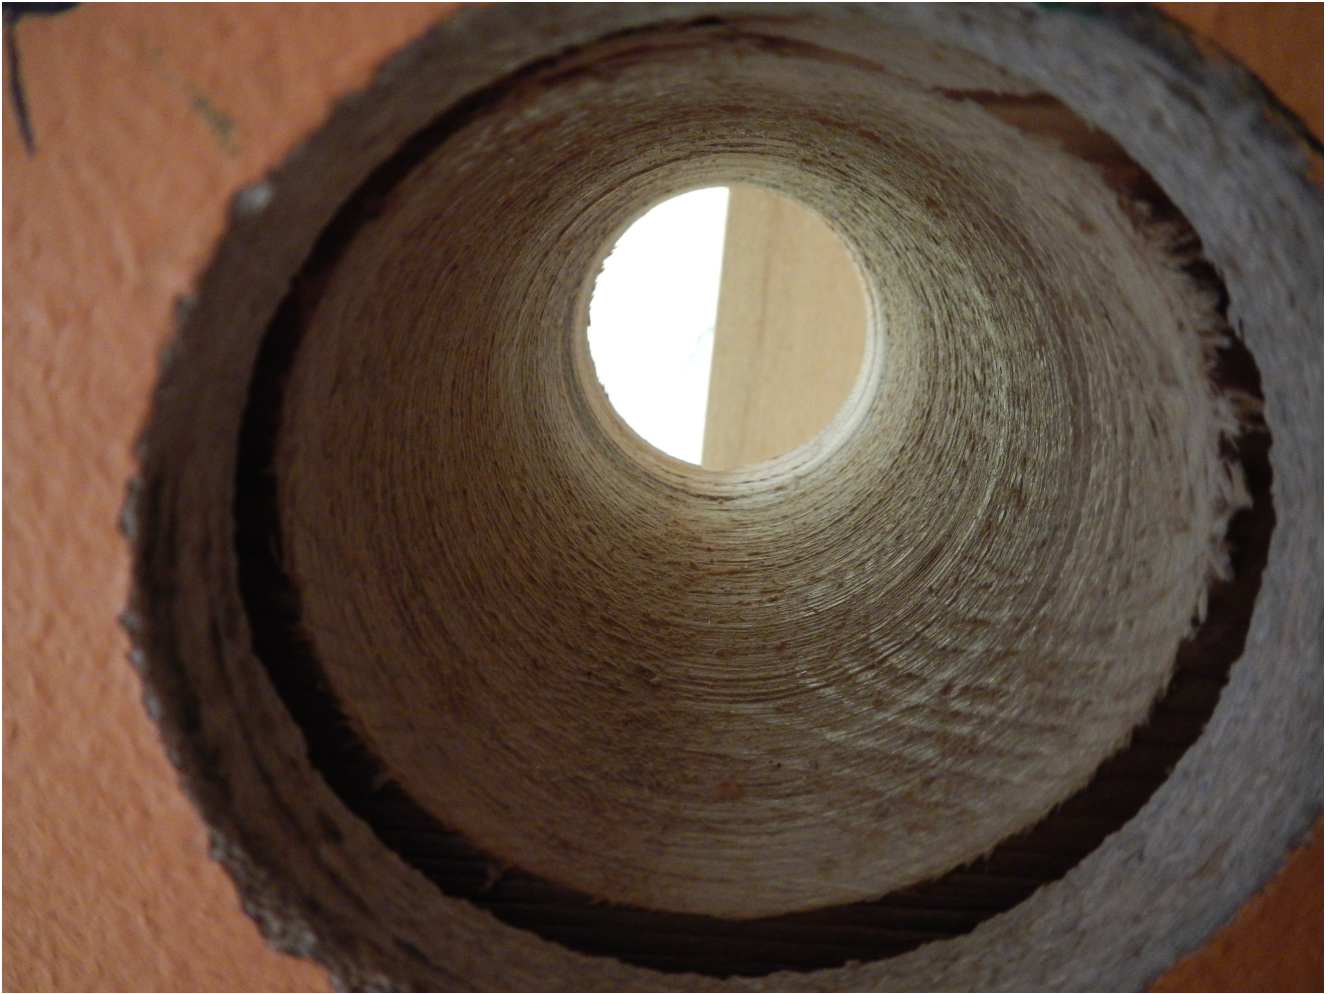
Utanför stocken fanns det tjärpapp som inte gick av för hackor. Tjockleken var nästan 2 mm och med massor av tjära – alldeles annat än dagens löjliga tunna papper. Ytterpanelen var också ordentlig: 32 mm.

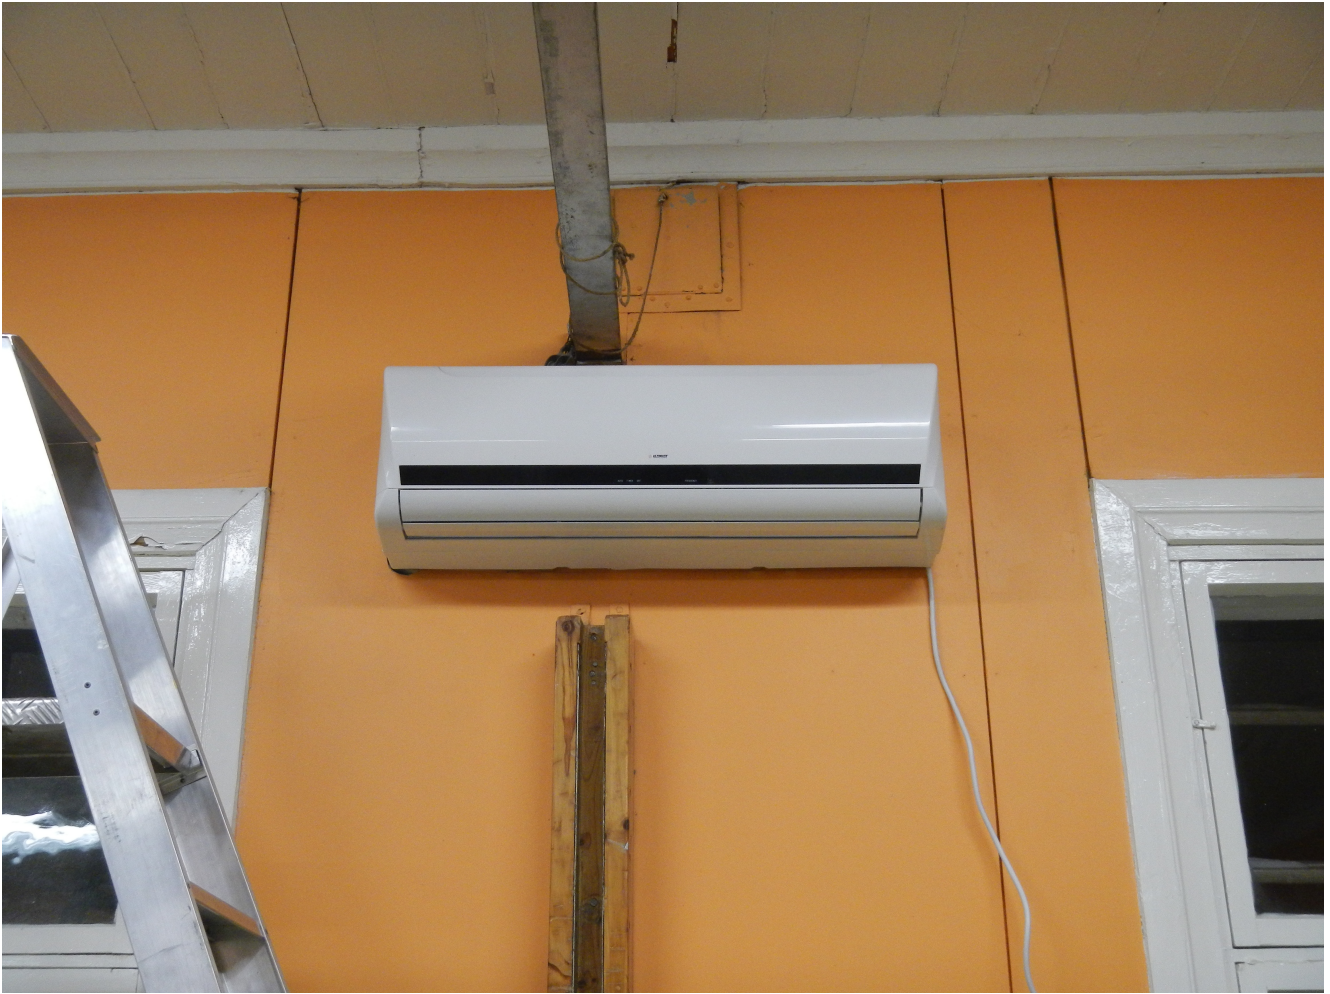
Inomhusdelen blev ungefär i höjd med fönstrens övre kant – rörlängden var avgörande. Men värmepumpen är ännu inte igång eftersom det blev litet för kallt med -18 grader så det blir att vänta på varmare väder (nästa vecka).

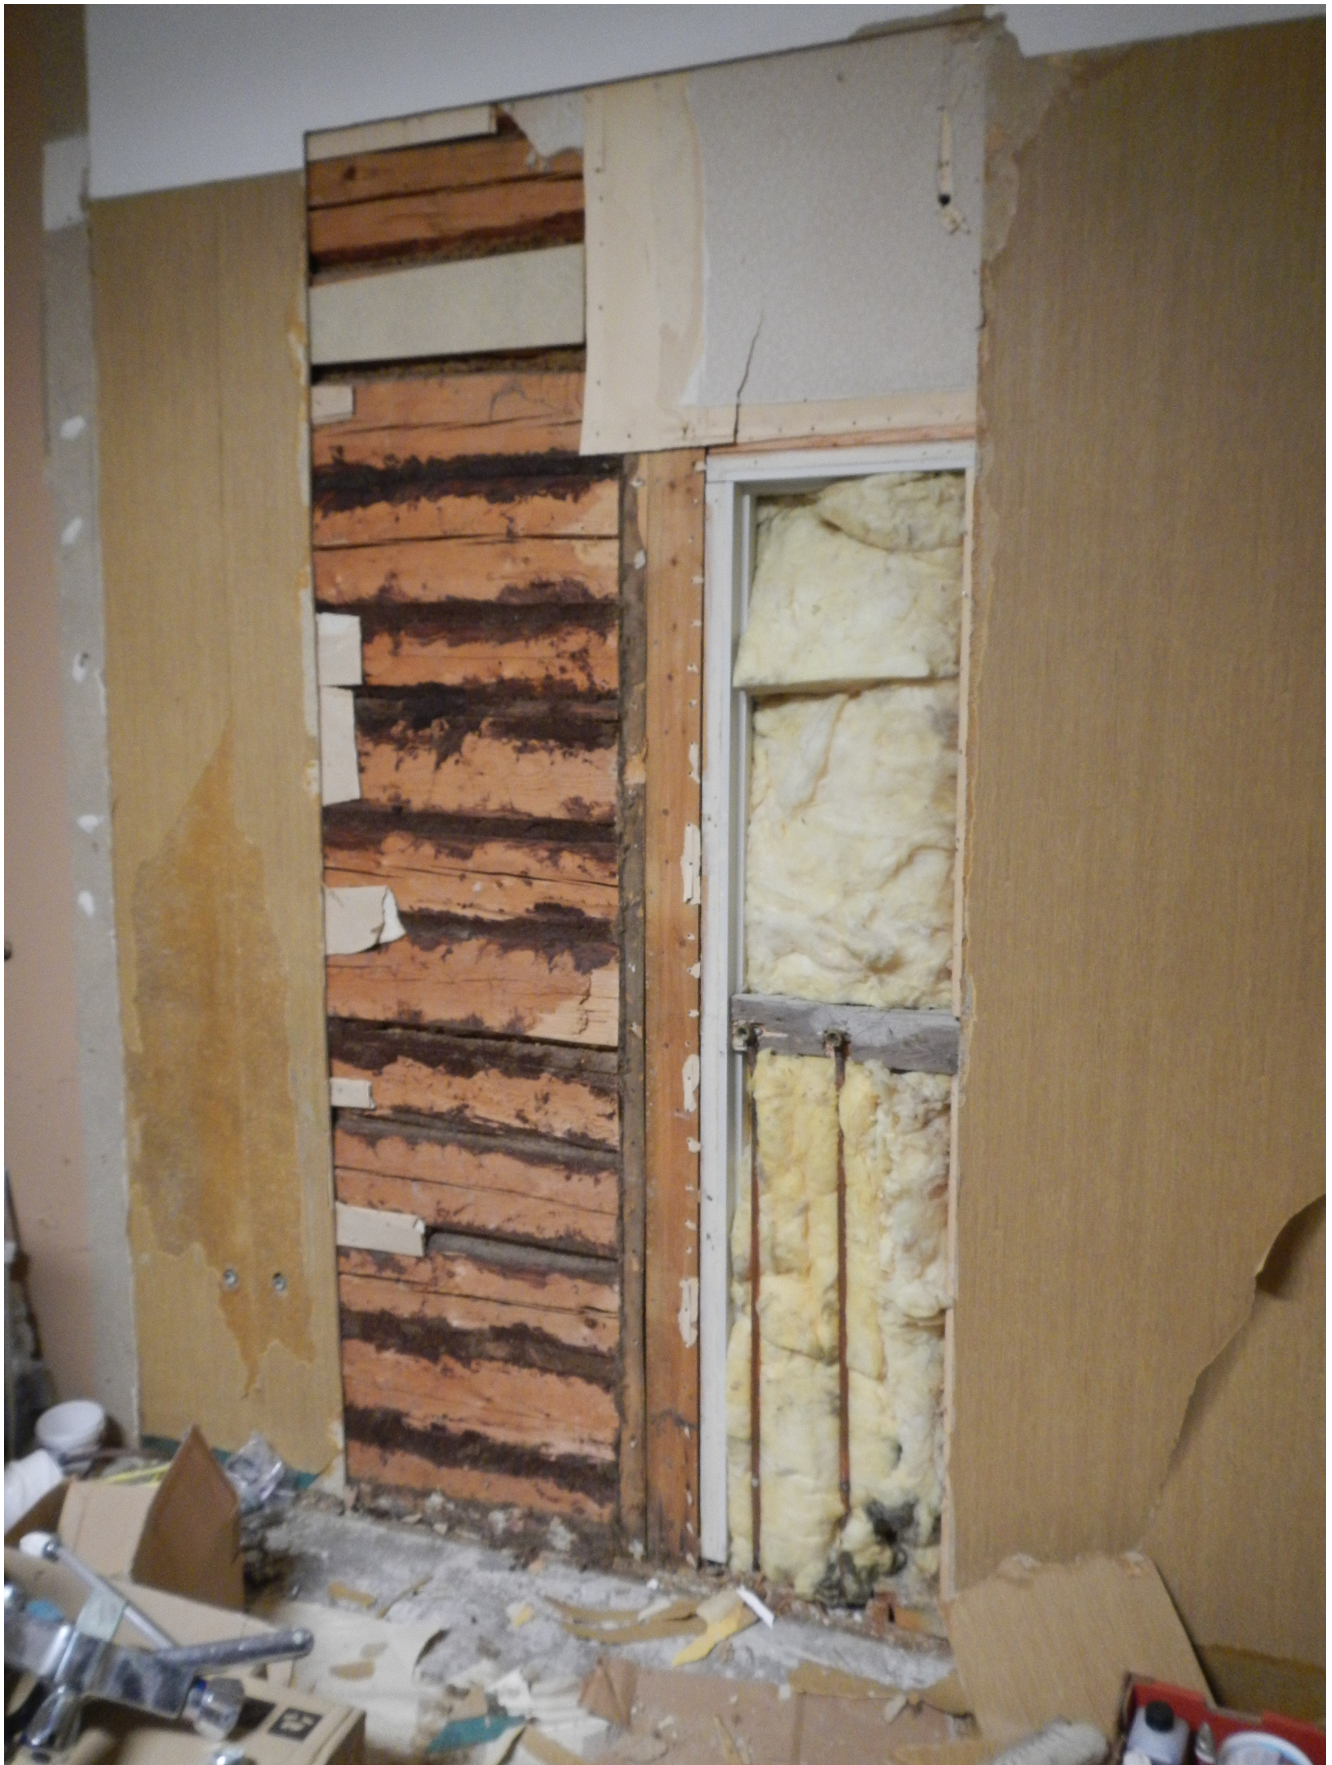
Medan jag pysslade med värmepumpen kunde jag inte låta bli att se vad som fanns bakom skivorna i lärarens arbetsrum. Alldeles som Rune hade berättat så fanns där en dörr från det tidigare sovrummet. Men dörrkarmen (2 m hög) var insatt senare och den ursprungliga öppningen var lika hög som dörren till salen dvs. 244 cm. Troligen var den ombyggd tillika med att vindstrappan byggdes. Trappan fanns inte heller ursprungligen utan byggdes nån gång kring 1930.

Vi kan knappast ta upp den här dörren på nytt eftersom det nu finns en vask på andra sidan väggen och strängt taget så behövs inte den här dörren. Det är i alla fall intressant att
